Schadensbilder und mögliche Schadensursachen

## Bauzustandsbetrachtung an Betonfundamenten von Windenergieanlagen

Frank Langer, Ahrensburg

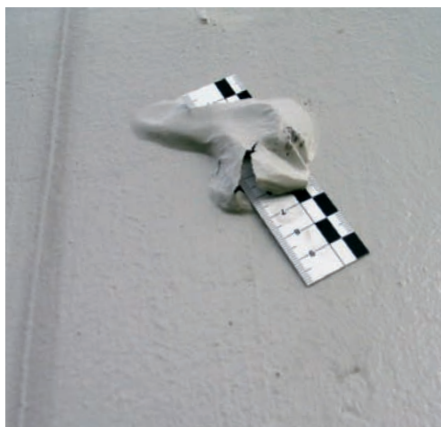
Bild 4: Blasen unter der instand gesetzten Beschichtung

Das Auftreten von Blasen in der Beschichtung betraf alle beschichteten Anlagen. Lediglich im Erscheinungsbild konnte zwischen instand gesetzten und ursprünglich beschichteten Anlagen differenziert werden. Die instand gesetzten Anlagen zeigten ausgeprägte große Blasen (s. Bild 4), die zum Teil mit Wasser gefüllt waren. Hier wurde nach Aussage des Betreibers auf ein Verpressen der wasserführenden Risse vor der Beschichtung verzichtet. Lediglich Anlage 1 mit einer sehr hochwertigen Dickbeschichtung zeigte nur zwei Blasen.

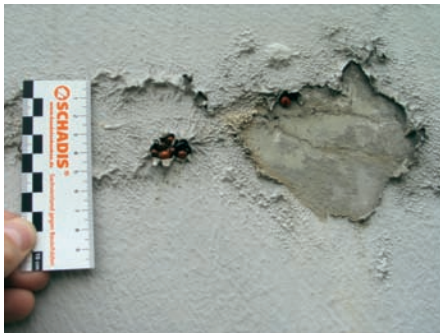
Die ursprüngliche Beschichtung der Anlagen 10 bis 13 war durch aufgeplatzte Blasen über den Rissverläufen gekennzeichnet. Hier war keine rissüberbrückende Wirkung gegeben bzw. die Beschichtung war durch die Risse, ihre Dynamik und den kapillaren Wasserdruck ermüdet, aufgeplatzt und abgelöst (s. Bild 5). Das Schadensbild der Blasen bzw. ihrer Reste betraf 100 % der beschichteten Windenergieanlagen. Hier liegt offensichtlich ein signifikantes Problem vor.

**Bild 5: Marienkäfer nutzen das feucht-warme Klima in den Defekten der Beschichtung, die durch Ablösung der Beschichtung über dem Rissverlauf entstanden sind**

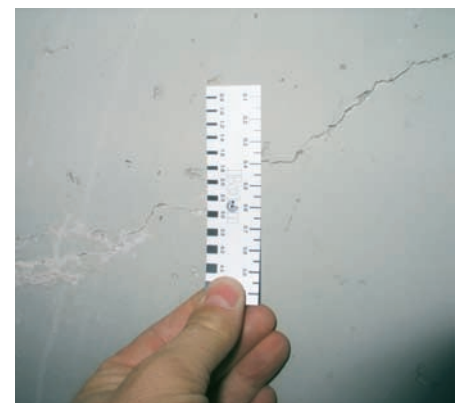
**Bild 6: Risse im Innenraum, teilweise versintert**

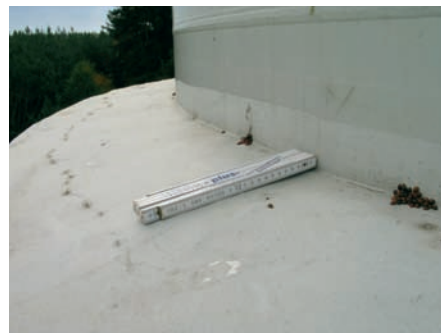
Bei der Begehung der Windenergieanlagen fielen weitere Schäden auf, deren Vorhandensein und Häufigkeit in Tafel 4 dargestellt sind. Als besonders gravierend erwiesen sich die schollenartig angelegten Abplatzungen des Betons auf der Krone der Sockelfundamente. Die Bilder 7 und 8 zeigen Beispiele. Bild 7 zeigt die Folge der Rissbildung in Form teilweise versagender Beschichtung. Bild 8 zeigt den Fortgang der Schädigung.

Diese Absprengungen des Betons auf der Krone weisen eine Keilform auf. Das Auftreten solcher Abplatzungen bei Windenergieanlagen ist seit langem allgemein bekannt [4]. Am Fundamenteinbauteil (FET), jenem Stahlrohr, welches im Beton verankert den Stahlschaft der Windenergieanlagen aufnimmt, beträgt die Dicke der Absprengung ca. 5 cm bis 10 cm. Hier ermöglicht die Rissbildung den Zutritt von Wasser und damit Schäden durch Frosteinwirkung. Der Schadensfortschritt ist rasant. Die vorliegenden Fälle werden nicht zwangsläufig durch defekte Fugen begleitet. Das heißt, die ablösende Rissbildung kann zuerst ohne Einfluss der Fuge am Fundamenteinbauteil entstehen. Mit dem Fortgang des Schadens, der Frostabsprengung und der ständigen dynamischen Beanspruchung versagt auch die dauerelastische Fuge. Die im Zuge einer Instandsetzung beschichteten Windenergieanlagen 1, 2, 4 und 11 wurden bezüglich des Zustands der

Bild 7: Beginnende Ablösung, erkennbar an Defekten in der Beschichtung

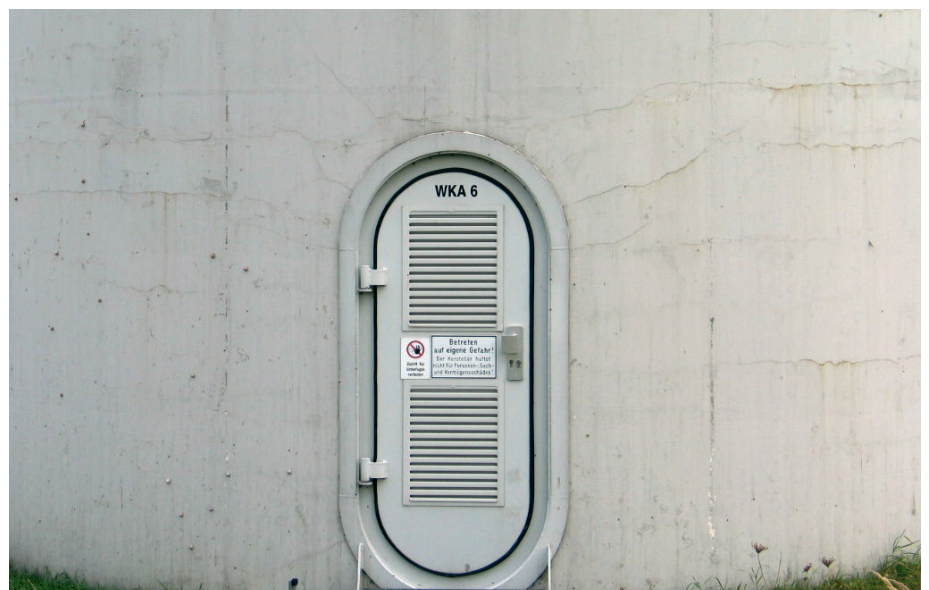
Bild 9 zeigt eine typische Rissbildung um eine Tür. Gleichermäßen können Risse auch in der Laibung erkannt werden. Die Rissbreiten liegen zwischen 0,2 mm und 0,4 mm und sind grundsätzlich unkritisch.

Bild 9: Risse um die Tür

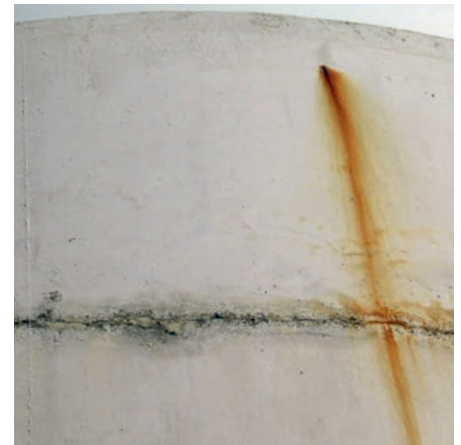
Einige Windenergieanlagen weisen Rostfahnen auf (Bild 10). Diese entstehen durch Oxidation von Eisenverbindungen in der Gesteinskörnung. Das Schadensbild ist in der Gesamtbetrachtung als geringfügig zu betrachten, da sie nur an 23 % der geprüften Anlagen zu beobachten sind.

Bild 10: Rostfahne
