Zustand, Hygienebeurteilung und Ableitung notwendiger Instandsetzungsmaßnahmen

Industriefußböden in der Lebensmittelproduktion

Frank Langer, Hamburg

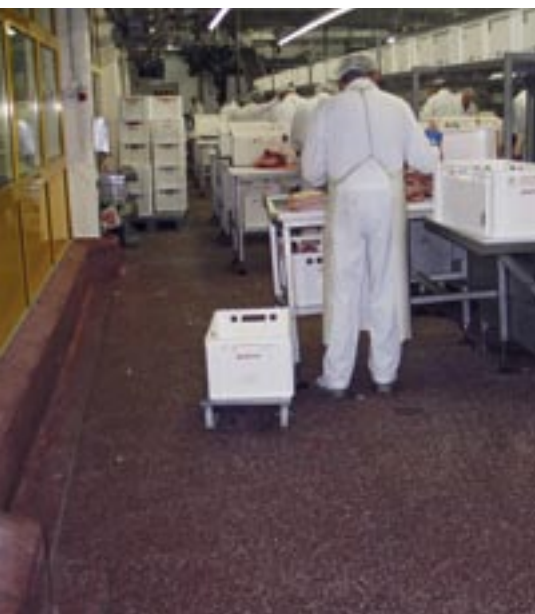
Zum Zeitpunkt des Ortstermins war der Boden nahezu auf den Tag genau 30 Jahre unter gleichen Bedingungen in Benutzung (Bild 1). Es handelt sich um einen Industrieboden der Marke Kieserling®Spezial. Bei diesem System wird nach Herstellung der tragenden Betonplatte eine monolithische Nutzschiicht auf Zementbasis in einer Dicke von ca. 30 mm mit der Körnung 5/8 aufgetragen. Der Wasserzementwert lag deutlich unter 0,5 und stellte eine Betonfestigkeitsklasse entspre-

Bild 1: Halle zum manuellen Ausschälen von Schweinefleischprodukten

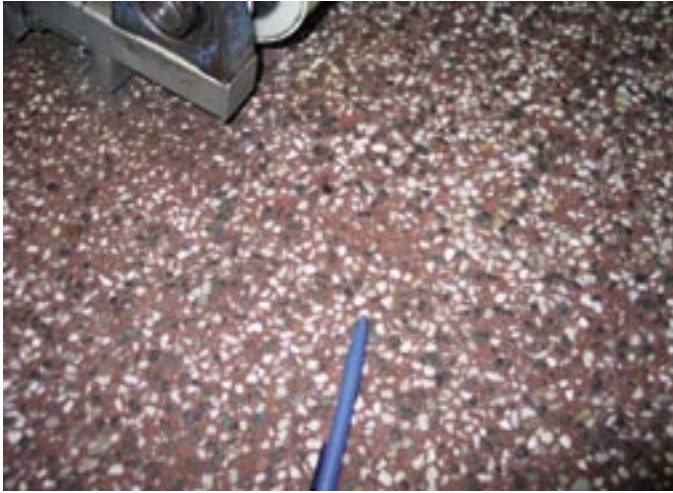
chend C40/50 sicher. Da die verwendete Gesteinskörnung ein Gemisch von Quarz und Granitsplitt enthält, zeigt der Boden die markante Pfeffer-Salz-Optik (Bilder 2 und 3), die für diese Böden in der Branche bekannt ist. Zeit- und temperaturabhängig wurde die erstarrte Oberfläche aufgeraut und so die erforderliche Rutschsicherheit und Verdrängungsraum (Hohlraum zwischen Schuhsohle und Boden) geschaffen (Bild 3). Dieser Boden ist grundsätzlich dampfdiffusionsoffen und im Sinne der DIN 1045-2 wasserundurchlässig.

Bild 2: Die systemtypische Pfeffer-Salz-Optik des hier vorgefundenen Industriebodens

Das optische Erscheinungsbild des Industriebodens differierte je nach Hallenbereich infolge der unterschiedlichen Beanspruchung. Dort, wo Rollwagen und Mitarbeiter den Boden stark mechanisch beanspruchten, war die Zementsteinmatrix heller und zeigte die oben beschriebene typische Pfeffer-Salz-Optik. Weniger stark beanspruchte Flächen waren eher durch eine zementgraue Matrix gekennzeichnet. Durchweg konnte der Boden als intakt bezeichnet werden.

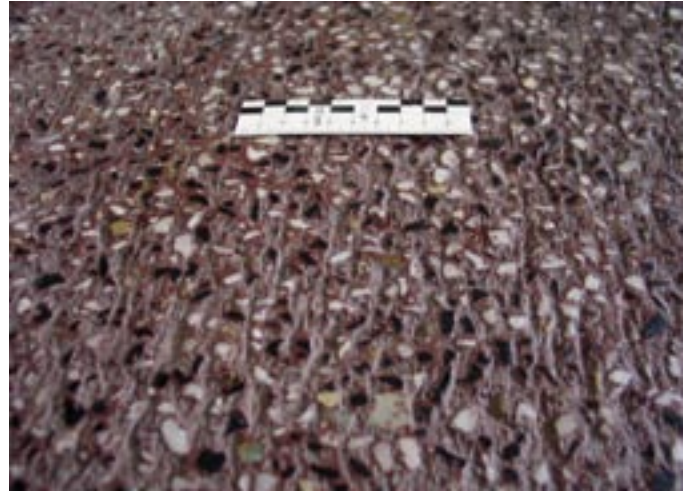
Bild 3: Oberflächentextur durch Aufrauen

Stattdessen musste eine qualitative Bewertung vor Ort erfolgen, die zweifelsfrei eine hohe Rutschsicherheit entsprechend dem Rutschsicherheitswert R13 attestiert. Diese ist allein der durchgängig intakten Oberflächentextur zu verdanken, die mit einem Größtkorn von 8 mm einen Verdrängungsraum entsprechend der Gruppen von V8 bis V10 ermöglicht. Der V-Wert gibt an, welche Flüssigkeitsmenge gemessen in cm³ der Verdrängungsraum des Bodens auf einem dm² mindestens aufnehmen kann.

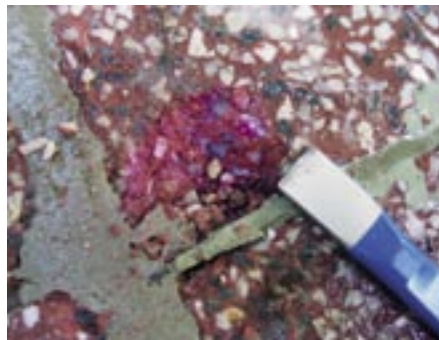
Eine abschließende Aussage zur Betondruckfestigkeit darf stets erst nach einer Beurteilung der Carbonatisierungstiefe erfolgen. Das Risiko, eine hohe Betondruckfestigkeit auszuweisen, die allein durch eine carbonatisierte Schicht verursacht wird, muss ausgeschlossen werden. Vom Industrieboden wurden mittels eines Hammers Abschlüge gewonnen und die Carbonatisierungstiefe in klassischer Methode mittels Phenolphthalein-Test nachgewiesen (Bild 4). Die Carbonatisierungstiefe betrug bei allen Prüfungen lediglich 0 mm bis 1 mm.

Bild 4: Probenahme für den Phenolphthalein-Test bzw. für die Suche nach Keimen an einem Oberflächendefekt im Fugenkreuz

Die aufgenommenen Schäden waren marginal und lagen ausschließlich in Form von kleinen Kantenabrüchen an Fugen und Fugenkreuzen vor, wie beispielhaft in Bild 4 gezeigt. Die Fläche zeigte keine Risse. Ebenso konnten mittels Klangprobe keine Hohllagen entdeckt werden.

Die Probenahme erfolgte über Abschläge aus dem Beton bzw. der Fugenkanten (s. Bild 4). Die weitere Vorgehensweise entspricht nach der labortechnischen Aufbereitung der Proben im mikrobiologischen Fachlabor im Wesentlichen dem Procedere bei Abklatschproben. An den drei ausgewählten Stellen wurden vor der Reinigung kein *Listeria* und *Salmonellen* festgestellt. Damit wur-

Es verbleiben einige kleinere Instandsetzungsmaßnahmen an den wenigen schadhafte Stellen. Diese werden von dem Unternehmen ausgeführt, das den Betonfußboden vor 30 Jahren hergestellt hatte. Damit ist auch eine weitgehend materialkompatible Ausbesserung mit dem vorhandenen Know-how sichergestellt.

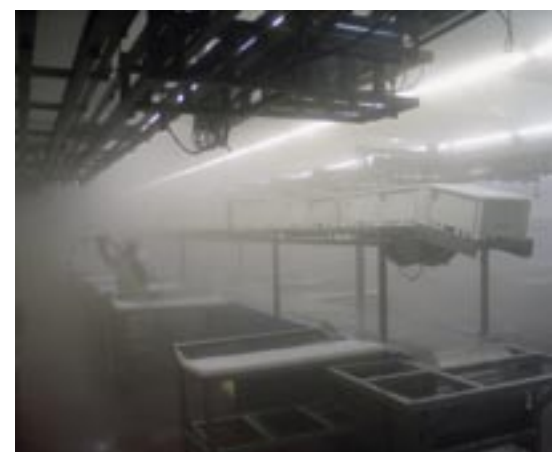
Im Zuge der normalen betrieblichen Abläufe werden die gesamte Produktionsstätte, alle Maschinen, Geräte, Werkzeuge und Arbeitsflächen nach jeder Schicht intensiv gereinigt. Dabei wird auch der Boden der Produktionshalle mit Hochdruck, Heißwasser und Reinigungsmittel gereinigt (Bild 5). Aus diesem Grund wurden die Probenahmen vor und nach der Reinigung an fünf willkürlich ausgewählten Stellen des Bodens vorgenommen.

Bild 5: Intensive Reinigung der Produktionshalle mit Hochdruck, Heißwasser und Reinigungsmittel
